# Topmotors Workshop Palexpo

22 ottobre 2020

## Caso di scuola: l'IDA Foce Maggia

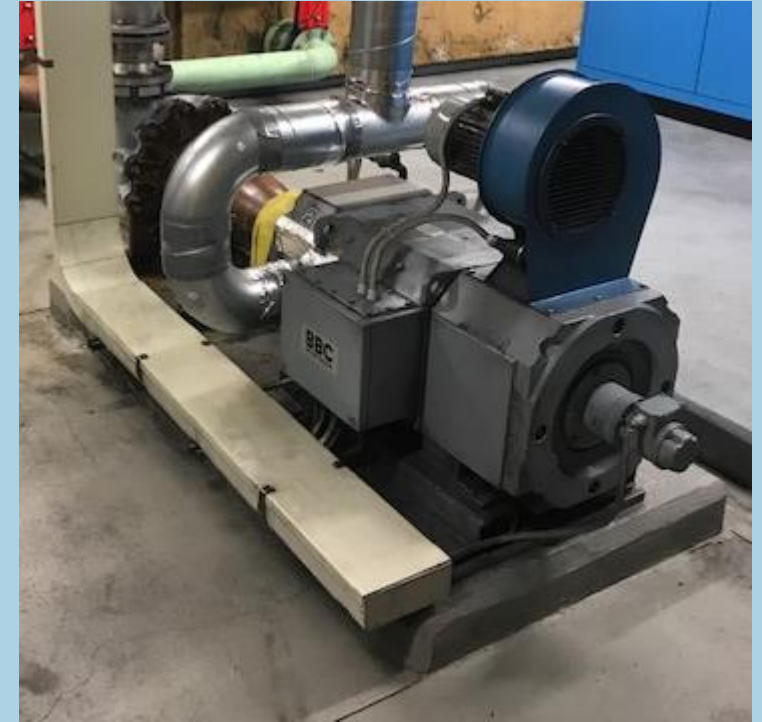
# Impianto iniziale

Anno di costruzione del motore: 1979

Potenza: 158 kW

Consumo: 140'000 kWh / anno

Motore a corrente continua

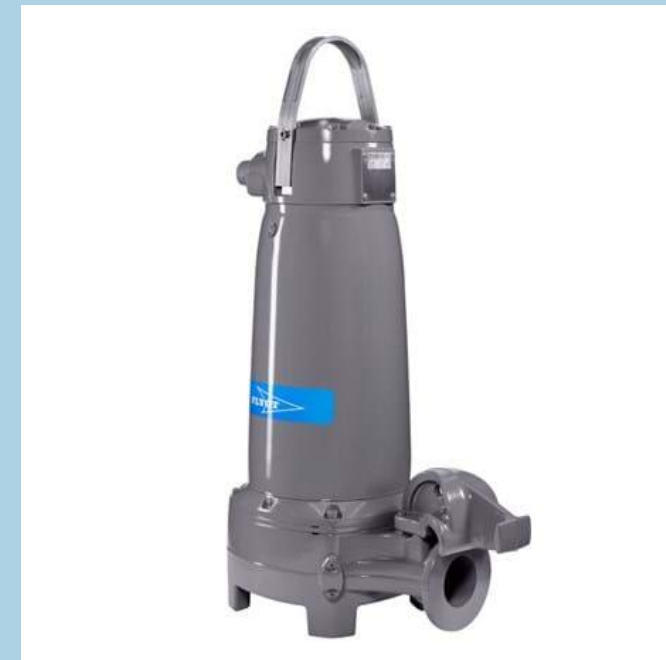
Pompa a immersione FLYGT NZ 3315

Controllo in variazione di frequenza

Girante ad alta efficienza

Ottimizzazione delle performance

A questo punto ho deciso di utilizzare una nuova **pompa di tipo sommergibile con girante a canali semiaperta con un motore dedicato**, in particolare, con avvolgimento calcolato per funzionare a una tensione di alimentazione di 400Volt ma con frequenza di 60 Hz, ottenendo così una velocità di 1'800 g/min e la potenza pari a 119 KW garantendo ampiamente le prestazioni attuali.

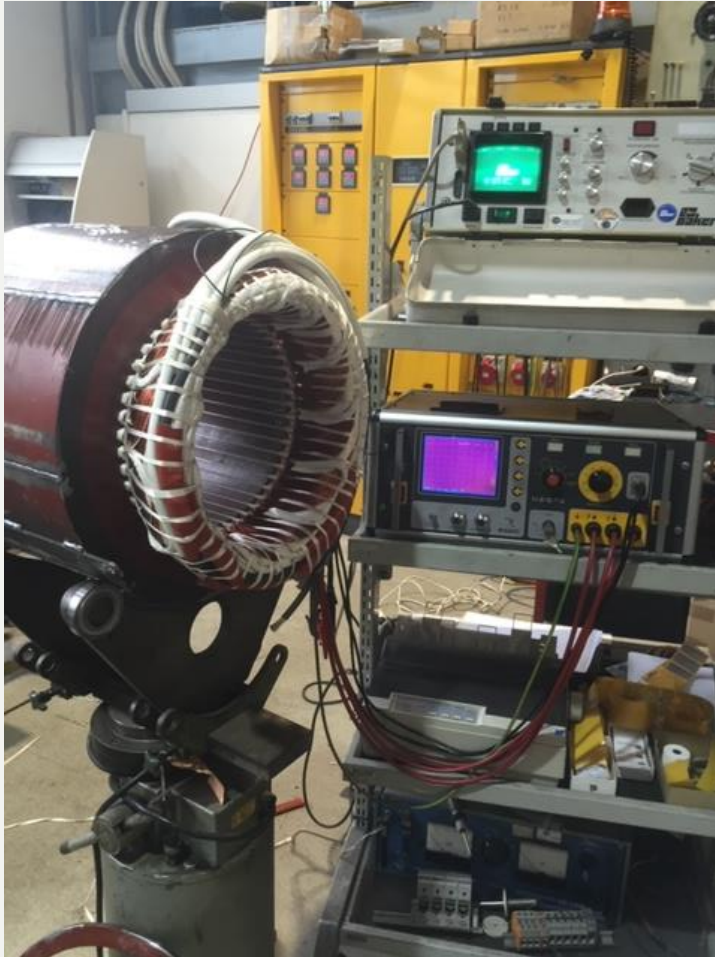
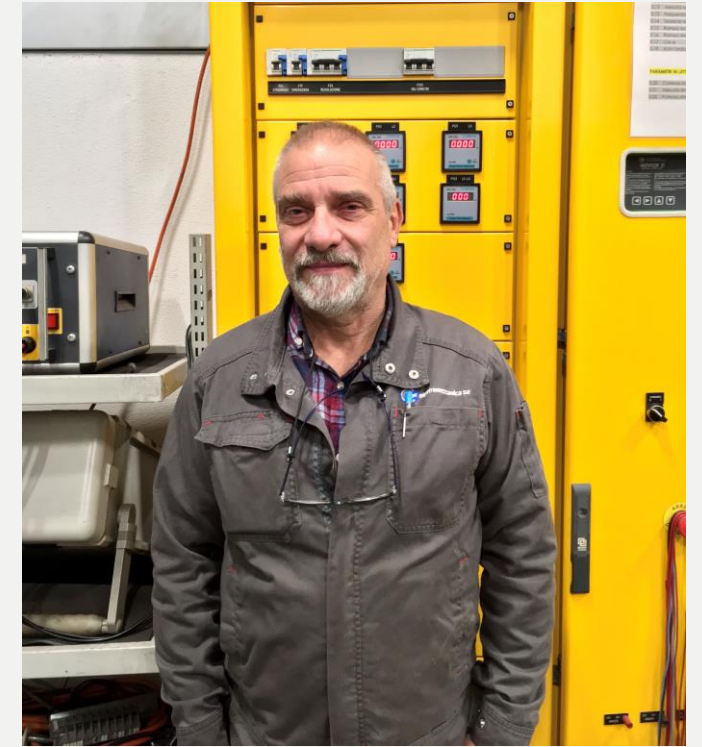
# Customizzazione del motore

- Logica innovativa rispetto alle esecuzioni standard
- Avvolgimento dedicato
- **Prestazioni ottimizzate**
