# Praxisbeispiel für effizienzsteigernde Instandhaltung

**SolutionCenter @ maintenance Schweiz**

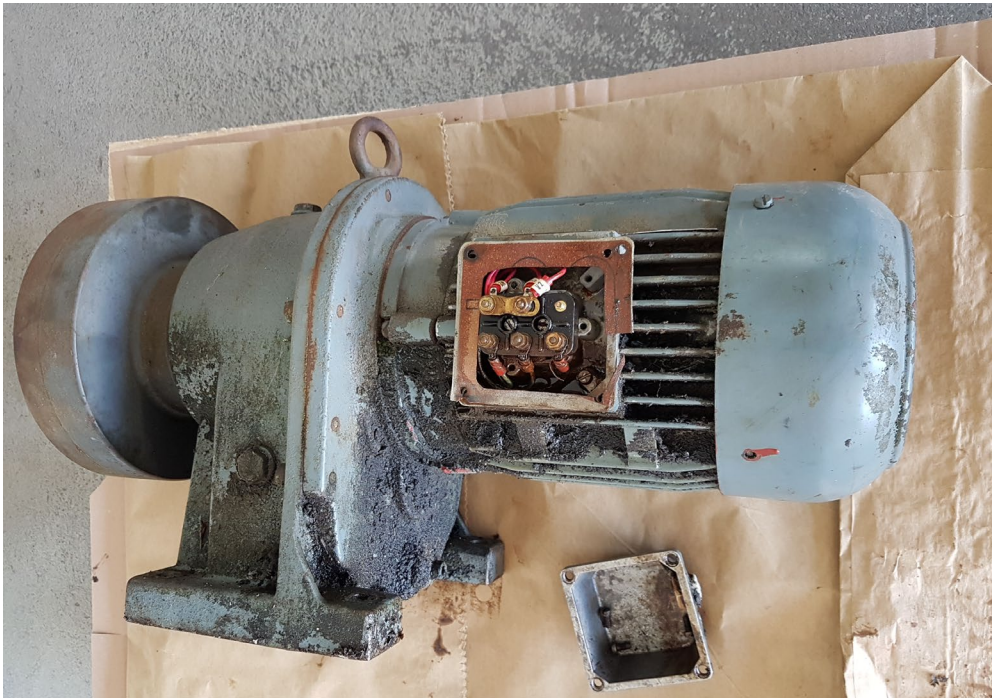
# Austragsschnecke Getreidesilo

Stirnradtriebemotor Fabrikat  
«Bockwoldt», BG 90, 1.5kW,  
1420/29min<sup>-1</sup>

Befund:

- /// Wicklung defekt
- /// Lagersitze AS und NAS eingelaufen
- /// Ein Lagersitz im Getriebe eingelaufen

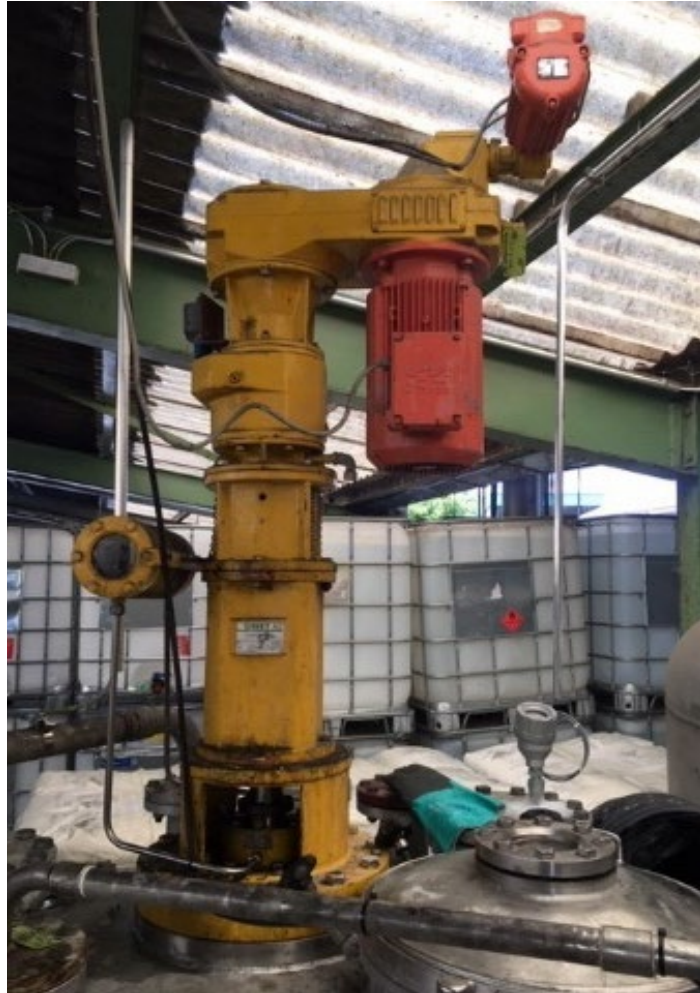
# Rührwerk Lösungsmitteltank

Verstelltriebemotor Fabrikat «SEW»,  
5.0kW,  $n_1 = 1425\text{min}^{-1}$ ,  $n_2 = 26-112\text{min}^{-1}$ ,  
ATEX 87/3/65, Jahrgang 1990

Befund:

- /// Wicklung i.O.
- /// Revision von Antriebs- und Verstellmotor, Variator und Stirnradgetriebe sehr aufwändig und kostenintensiv

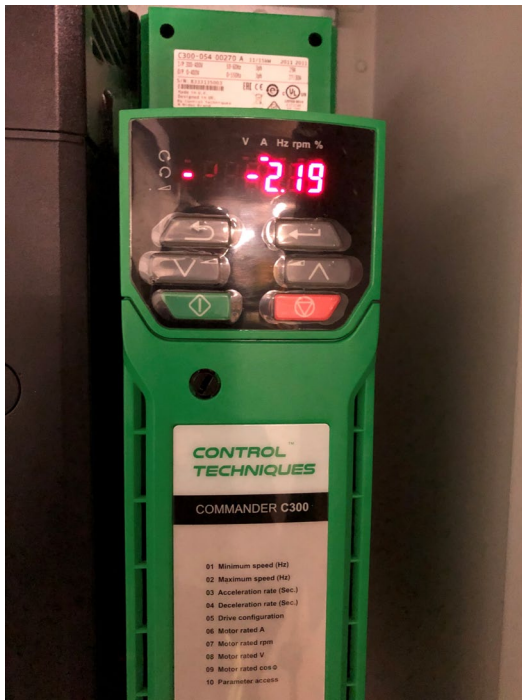
# Rührwerk Lösungsmitteltank

Vorher

/// Stromaufnahme: 6.5A

Nachher

/// @27Hz: 2.2A

/// @40Hz: 4.0A

/// Aussage Kunde: «Stufe 1 reicht in den meisten Fällen aus.»

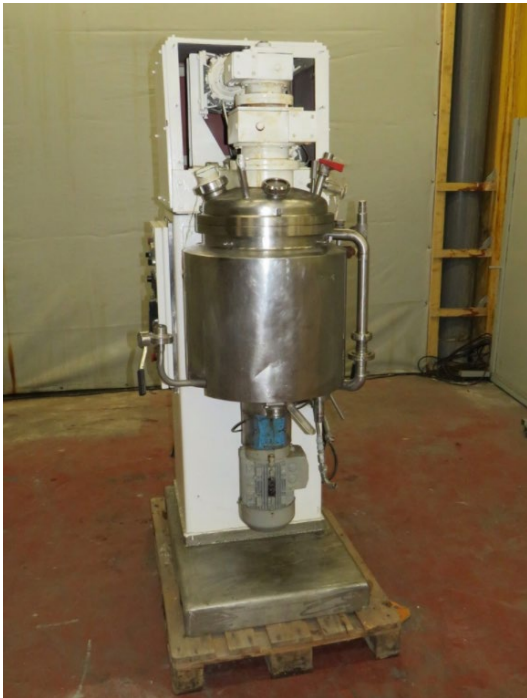
# Homogenisator für Kosmetika

Asynchronmotor mit drei Drehzahlen,  
7.0/3.5/1.5kW, 2950/1490/740min<sup>-1</sup>,  
Neuwicklung im 2004

Befund:

- /// Stromaufnahme asymmetrisch, voraussichtlich Wicklung defekt
- /// Neuwicklung aller drei Stufen aufwändig und kostspielig
